FAM
FONDO DE APORTACIONES MÚLTIPLES

Mes reportado
Septiembre

REPORTE FOTOGRÁFICO DEL INFORME DE AVANCE MENSUAL

PROPIEDAD: 1 Nombre de la obra: **Terminación del laboratorio de sistemática de invertebrados marinos, Campus Puerto Ángel**

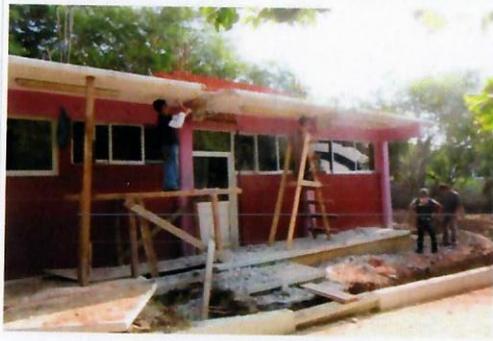
F1: Fachada principal

- F1 - Demolición de concreto en estructuras, losa y fime
- F2 - Construcción de plantilla
- F3 - Habilitado de acero en cimentación y parte de primer nivel
- F4 - Cimbrado para cimentación
- F5 - Colado de zapatas y contratabes

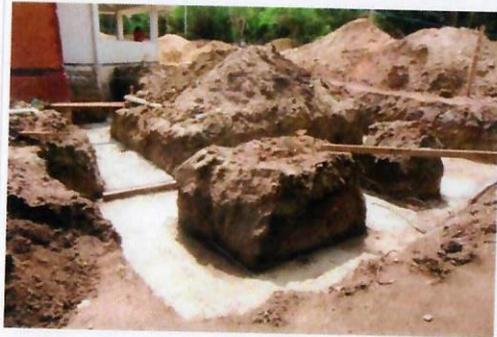
F1: Lateral Derecha

- F1 - Excavación para cegas y colado de plantilla en área de cocina
- F2 - Habilitado de acero y cimbrado en cimentación área de comensales y cocina
- F3 - Colado de zapatas en área de comensales
- F4 - Colado de zapata, contralabes, columnas y castillos en cimentación de cocina
- F5 - Construcción de murete de entrase en cimentación de cocina
